# Túnel Las Raíces

(Conferencia)

**E**L accidente ocurrido el 17 de Mayo p. p. en las faenas de construcción del Túnel de Las Raíces y el hecho de haber alcanzado pleno éxito el trabajo de salvataje de 42 personas que quedaron aprisionadas en su interior, me ha inducido a creer que puede haber conveniencia en relatar algunas de las incidencias ocurridas, aunque sea en forma rápida y falta de hilación.

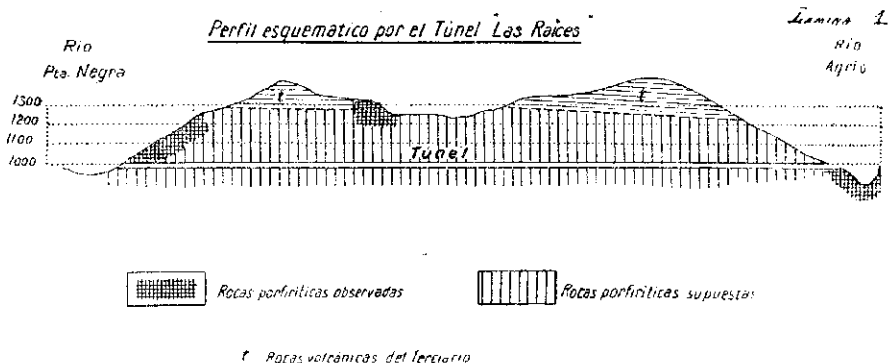
en las partes altas de los cerros otras capas mucho más desfavorables, que se han indicado en el perfil con la letra t. Se trata de acumulaciones poco cementadas, de gruesos bloques volcánicos que

alternan con areniscas blandas y con extensas capas de lavas. Son las rocas que pueden observarse cerca del portezuelo que conduce a Lonquimay». (Lámina 1).

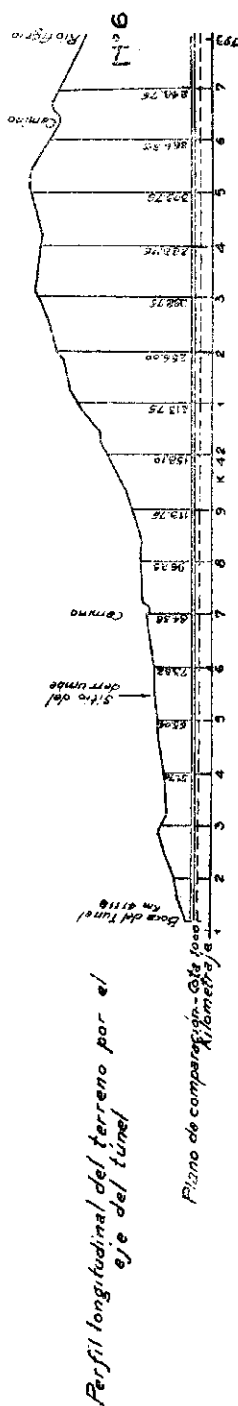
Se verificó que se trataba de un embudo más o menos de forma elíptica, de unos  $12 \times 18$  m. en la superficie, con una profundidad libre de unos 25 a 30 metros, y en el fondo una superficie de unos  $6 \times 8$  m.; se notaba en la parte inferior del embudo agua que parecía estar en ebullición; las paredes de este embudo son completamente lisas y, fuera de la capa superficial de unos 4 m., que parece terreno vegetal, el resto es arena con piedrecillas rodadas, pero pequeñas; no se ve ninguna piedra mayor de 5 cm. de largo; en la superficie no hay señales que haya corrido agua, lo que indica que la capa es muy permeable. Ubicado en los planos este pozo, se verificó que correspondía exactamente a la parte derrumbada en el interior K. 41.531, fig. 6; se estimó aproximadamente el volumen del hueco en unos  $2000 \text{ m}^3$  y si se estima que este material se hubiera extendido a lo largo del túnel, sería suficiente para llenar la galería en una extensión de 60 metros a cada lado, contando que parte del derrumbe se extendió en la parte ensanchada y hasta el marco N.º

La sección de la parte ensanchada, desmontando la enmaderación, se estimó en 38 m<sup>2</sup>; el material alcanzó, rellenando toda la sección hasta 5 metros del punto en que terminaba el ensanche, prolongándose en el piso gradualmente hasta unos 13 metros más adelante y

después, en la galería baja, hasta unos 65 metros. Se consideraba que este volumen sería unos 1,500 metros, quedando unos 500 metros de material, que se supuso había rellenado la galería interior con sección de unos 10 m<sup>2</sup> libre, hasta unos 25 m. del marco alto; el resto se había extendido hacia el exterior.

Por estas razones se decidió ejecutar una galería de emergencia lateral, ubicada a la altura del piso de la galería alta, y se estimó suficiente internarse en el cerro unos 4 m., continuando paralela-

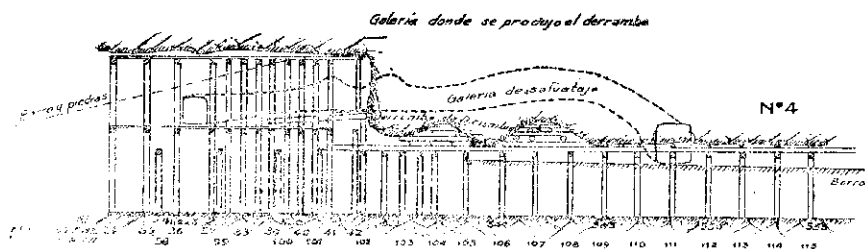
Km. 41.530 estaba hecho el ensanche, que hasta el Km. 41.560 había marcos altos cuyos postes tenían 3.50 m. de alto, y desde el Km. 41.560 hasta el 41.639 había marcos bajos de 2.80 m. de alto; desde el 41.637 hasta el 41.655 estaba el 4.º ensanche.

ACCIDENTE.—El accidente se produjo a las 11 de la mañana del 17 de Mayo en el momento en que pasaba hacia el exterior el tren con desmontes, compuesto de 15 carros. El palanquero Segundo Parra, que venía en el primer carro, se había bajado para arreglar el desvío y, viendo que el convoy no avanzaba, miró hacia atrás y vió ya que una cantidad de agua y barro había tapado el tren y se escurría hacia adelante, por lo cual corrió hacia el exterior a dar cuenta de lo ocurrido.

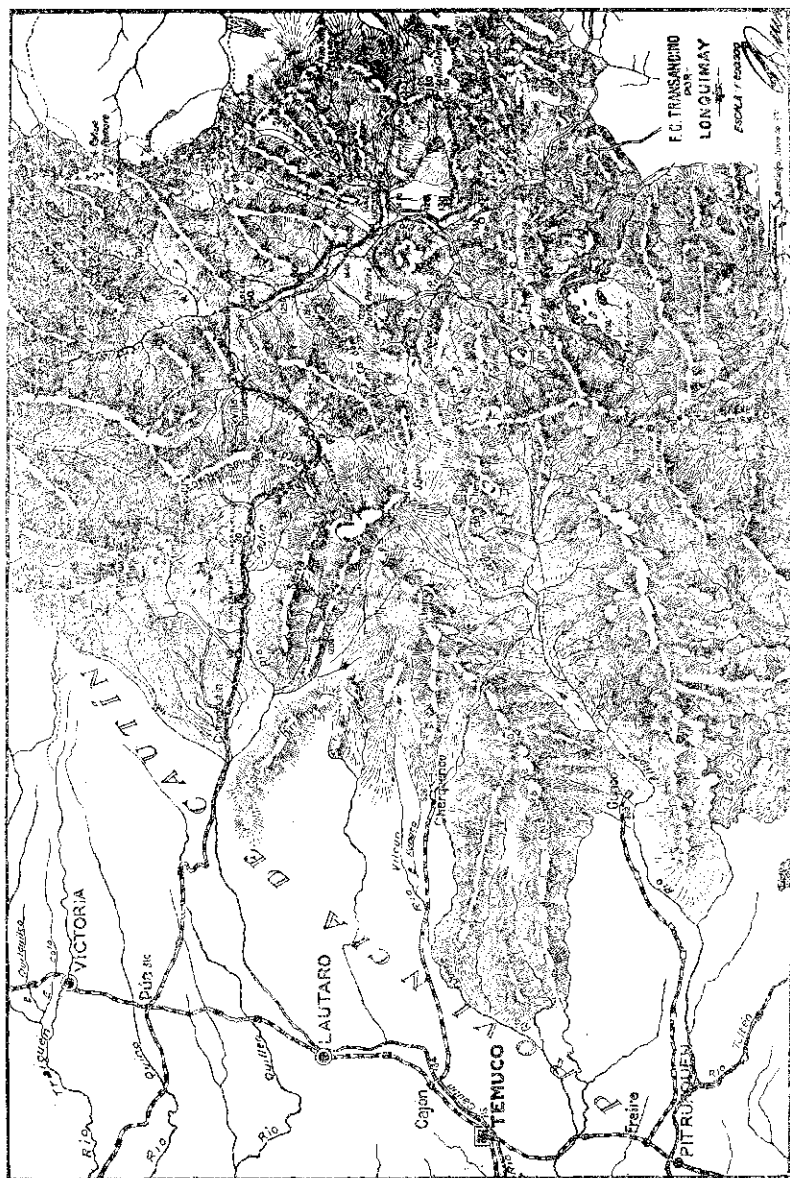
11. El terreno mencionado que cubre al túnel en la región peligrosa (200 metros aproximadamente), es tan permeable que las aguas lluvias se infiltran totalmente produciendo en la actualidad, por efecto del rozamiento, variaciones en el nivel de la laguna subterránea, el cual mostrará conos invertidos en los puntos en que esta laguna es desaguada por el túnel. (Derrumbe grande, derrumbe chico) que se encuentra a ochenta metros del anterior y grietas situadas a cien metros del interior del túnel, contados desde el derrumbe).

13. Un mes antes que se produjera el derrumbe grande a ochenta metros del primero, el cual rompió el fondo del valle pero que no tuvo mayores consecuencias debido a que el agua se había escurrido a través de grietas que se habían formado previamente. Si en el segundo derrumbe se hubieran producido grietas suficientemente grandes, un mes antes que se produjera el mismo, el túnel habría cortado capas de arenas desaguadas, con lo cual el derrumbe no habría excedido de algunos metros cúbicos que no habrían obturado totalmente al túnel y que, por lo tanto, habría sido vencido tal como se ha hecho en los múltiples derrumbes inevitables que se producen en esta clase de faenas, igualmente que en las faenas mineras. El hecho de que la primera comunicación con el lago subterráneo no produjera dificultades, hacía prever que las futuras comunicaciones con el mencionado lago tampoco lo harían, principalmente si se observa el perfil exterior dibujado en la figura adjunta.

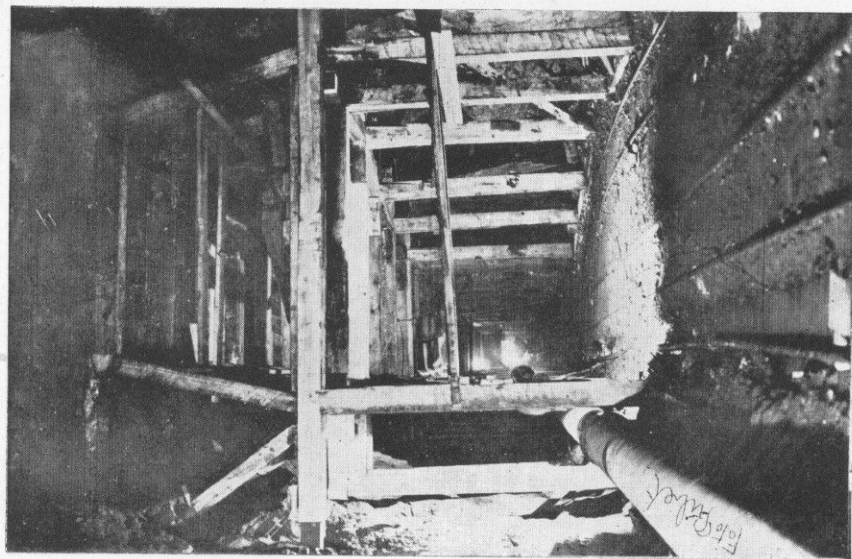
Fot. N.º 3

Enmaderación en la parte ensanchada, Km. 41 300
