Ex Avenida Matta Theatre.  
Value of a palimpsest built  
in three stages

## Ex Teatro Av. Matta

Puesta en valor de un palimpsesto edificado en tres etapas\*

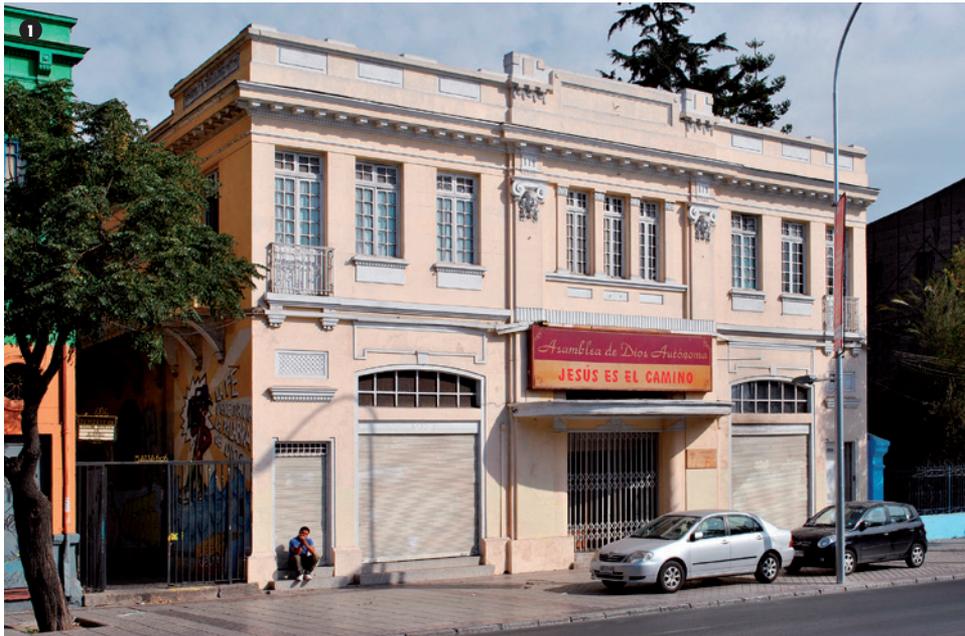
1. Fotografía del ex Teatro Av. Matta. Fuente: Elaboración propia, año 2015.

El edificio se presenta como un volumen aislado con rasgos eclécticos y decoraciones teatrales en su fachada como las *caras* o *bufos*, se sitúa en un período de cambio en la arquitectura chilena, donde aún quedaban vestigios del neoclásico,

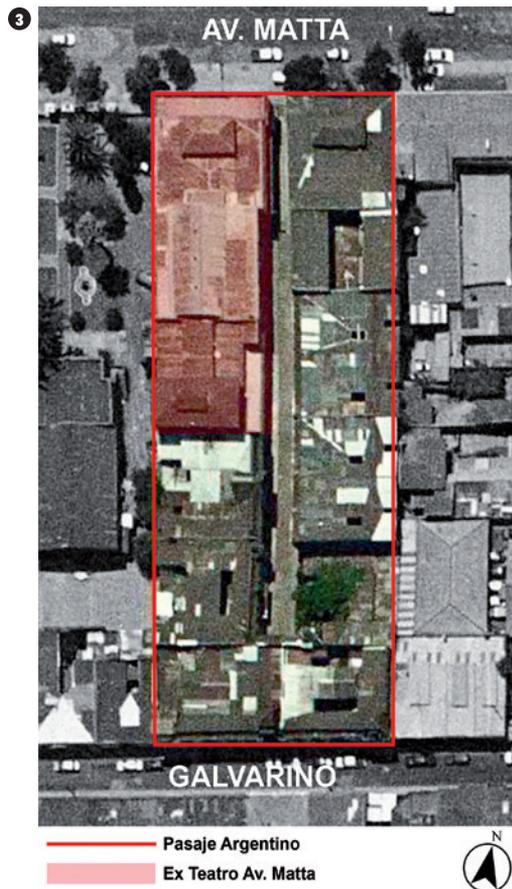
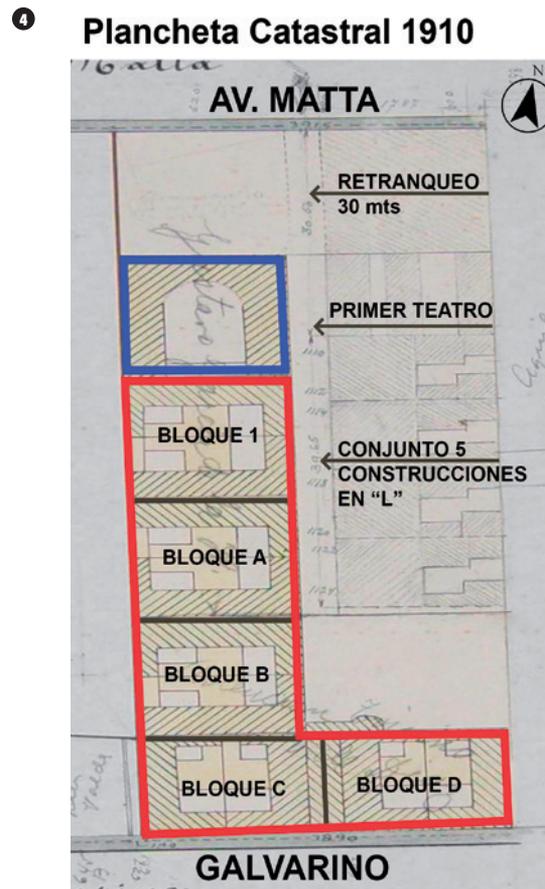
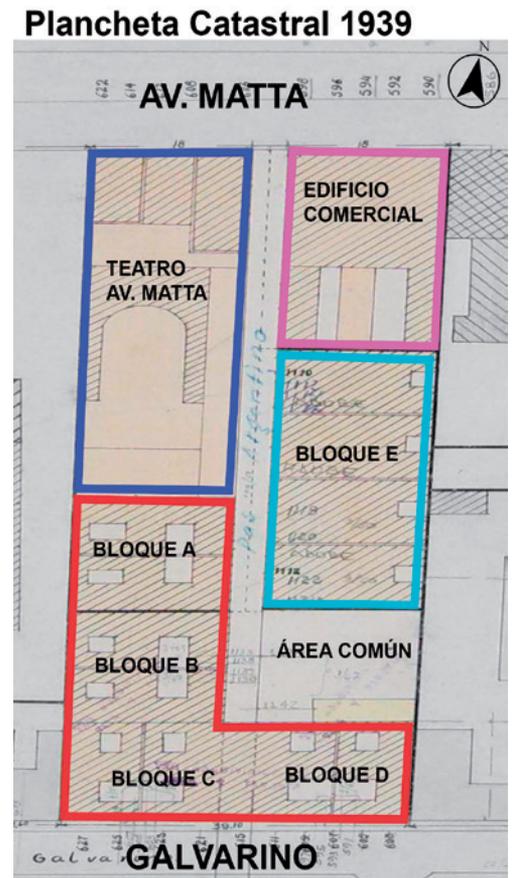
3. Ubicación ex Teatro Av. Matta en Pasaje Argentino. Fuente: Elaboración propia en base Imagen Satelital Google Earth.

4. Planchetas Catastrales 1910-1939. Fuente: Elaboración propia en base a planchetas catastrales de la I. Municipalidad de Santiago.

La conformación del Pasaje Argentino se desarrolló en diferentes períodos, donde según los antecedentes recopilados en planchetas catastrales de la Ilustre Municipalidad de Santiago y estudios en terreno, se establecieron dos fechas de consolidación:

- Anterior a 1910. Para esta fecha solo el costado poniente del pasaje estaba constituido, se organizaba con un teatro, retranqueado 30 metros de la línea oficial

sur de la Av. Matta y cinco bloques de viviendas en forma de L.

- Anterior a 1939. Se consolida la totalidad el pasaje. En el costado oriente se construye el *edificio comercial* y *bloque E*, mientras que en el costado poniente se reemplaza el antiguo teatro por el actual ex Teatro Av. Matta, en los terrenos del retranqueo, primer teatro y bloque 1 (según plancheta 1910).

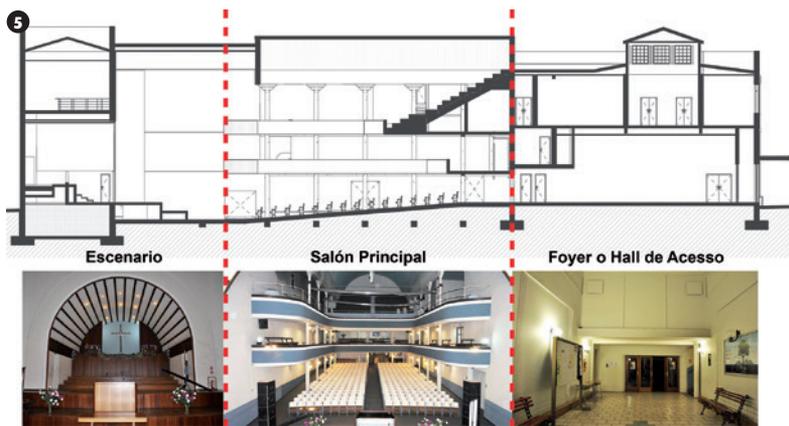
5. Corte esquemático longitudinal de los volúmenes que componen el ex Teatro Av. Matta. En la imagen del Salón Principal se observan los palcos en forma de "U", mirando directo y de costado al escenario, según tipología a la italiana. Cabe destacar que las imágenes corresponden al edificio en su funcionamiento como Templo Evangélico, por lo que presenta algunas modificaciones respecto a su composición original. Fuente: Elaboración propia, año 2015.

La disposición interna del ex Teatro se organizó mediante tres volúmenes y bajo la tipología de *teatro a la italiana*, composición más usada en los edificios teatrales a principios del siglo XX y que se caracterizaba por distribuir su espacio en función del espectador, quien contempla el espectáculo, a través de un escenario (tipo caja escénica) delimitado por un arco de proscenio.

El primer volumen, ubicado en la línea oficial sur del eje de Av. Matta, correspondía al foyer, área de acceso y distribución a los diferentes recintos. El segundo volumen, denominado

Salón Principal, se refiere al sector de los asistentes, constituido por platea, palcos<sup>[6]</sup> y galería. Mientras que el tercer volumen estaba compuesto por el Escenario y los recintos servidores (camarines y salas de ensayo).

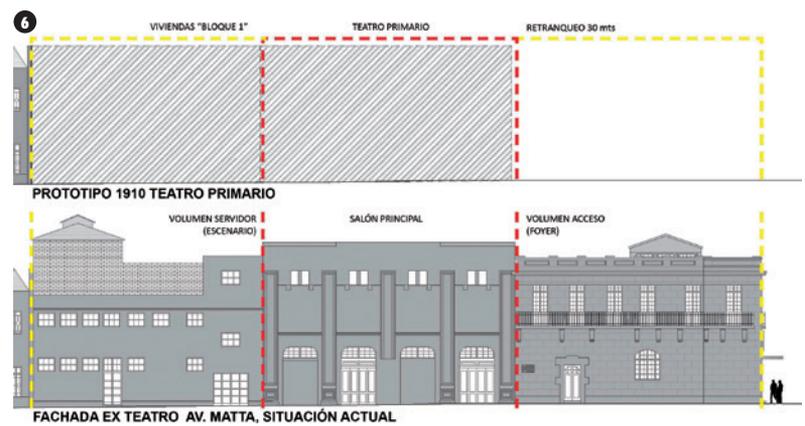
6. Comparación procesos constructivos ex Teatro Av. Matta. Fuente: Elaboración Propia.

Tomando como referencia las planchetas catastrales de la Municipalidad de Santiago, se identifica la siguiente secuencia constructiva en el edificio del ex Teatro Av. Matta:

La concepción del uso como teatro en el pasaje, se inicia a principios de 1900 con la instalación de un salón primario retranqueado 30 m de la línea oficial sur de la avenida. Es probable que se tratase de una construcción itinerante, adaptable a diferentes tipos de eventos como peleas de boxeo, reuniones, exposición de cortos, entre otros, actividades frecuentes en la periferia de Santiago a principios del siglo XX (Fuenzalida, 1980).

En pleno apogeo del teatro y cine en Santiago (1920 aproximadamente) e inicio del negocio teatral, se decide expandir la oferta cultural de este primer salón. Para esto, se demuele el teatro primario y se construye una nueva sala con

Al igual que la conformación del Pasaje Argentino en distintas etapas, se plantea que la construcción del edificio del ex Teatro Av. Matta también fue resuelto por fases; primero se levanta el salón principal, luego se anexa el volumen servidor y por último se añade el espacio para contener el foyer. Hipótesis que se comprueba al realizar un análisis crítico del inmueble, desprendiéndose ciertas evidencias que ratifican el proceso edificatorio a modo de palimpsesto, es decir, la mezcla de diferentes períodos en una misma construcción.

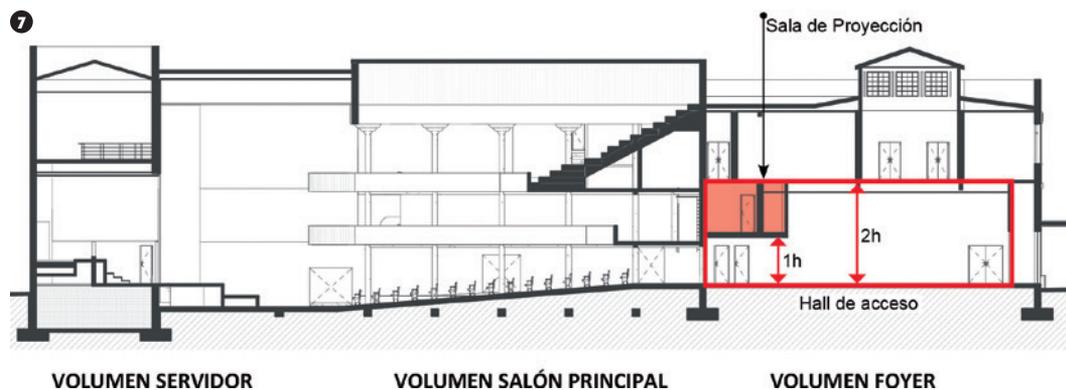
7. Corte longitudinal ex Teatro Av. Matta. Fuente: Elaboración propia.

Por lo tanto, además de apelar a la teoría de las construcciones diferenciadas de cada volumen, se sostiene que el último espacio en constituirse fue el *hall* de acceso, ubicado en el retranqueo del teatro primario de 1910, morfológicamente más discordante; mucho más recargado en su arquitectura y de planta más ancha que los demás volúmenes.

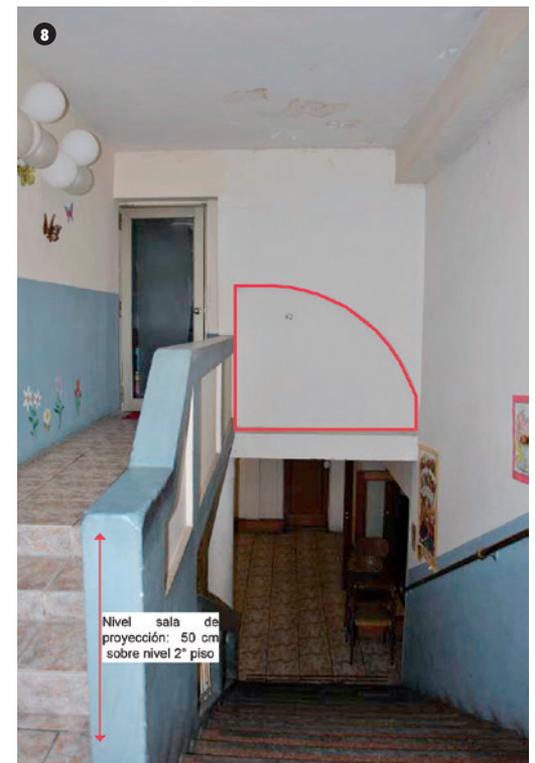
8. Fotografía sector escalera y acceso palcos segundo piso. Fuente: Elaboración propia.

- Volumen del *foyer*. Su morfología fue desarrollada en dos niveles, demostrada en la proporción de pisos, fachada y espacialidad, siendo el *hall* de acceso el sector más relevante dentro de este espacio.
- Ubicación sala de proyección. Situada sobre el sector de acceso al salón principal, interrumpe la continuidad de la doble altura, convirtiéndose en un apéndice sin relación con el resto del volumen.
- Medio arco oculto. En el acceso a los palcos del segundo nivel, sobre la escalera se observa un medio arco oculto que probablemente configuraba el acceso a la escalera. Además, desde este lugar es posible percatarse que el nivel de la sala de proyección se ubica 50 centímetros sobre el nivel del segundo piso.

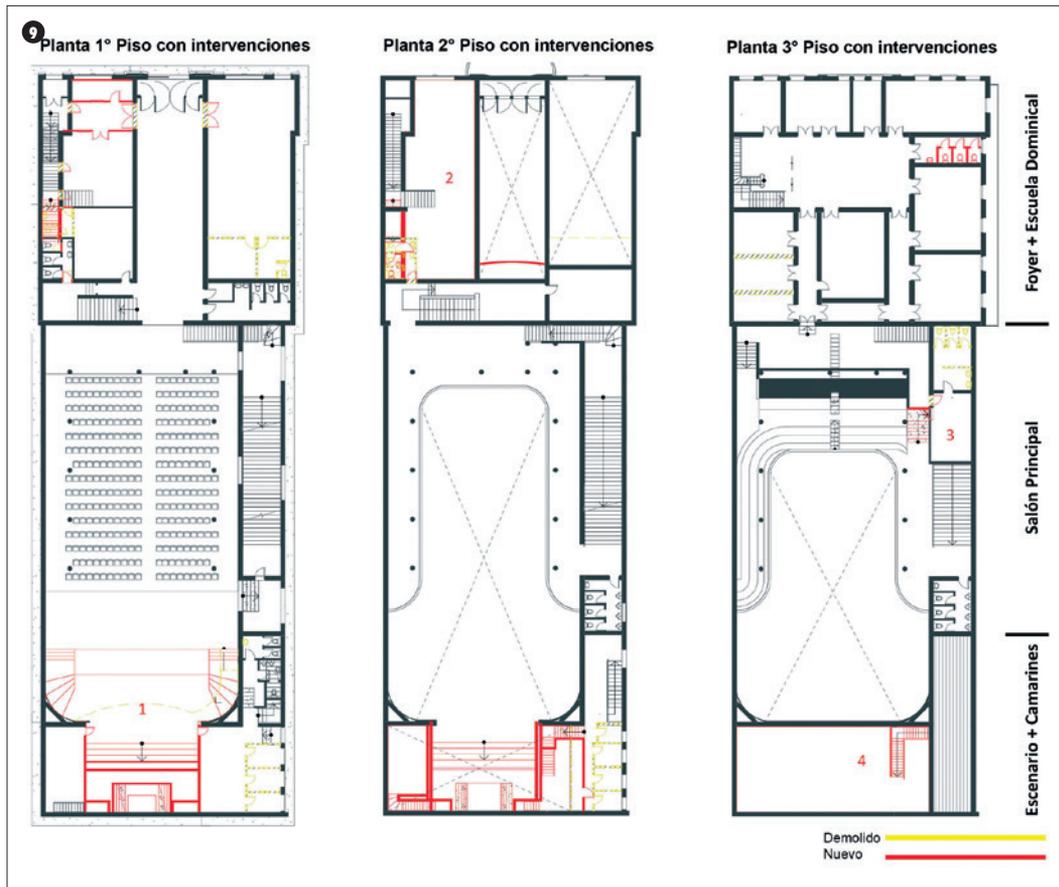
9. Plantas 1°, 2° y 3° piso del ex Teatro Av. Matta con intervenciones. Fuente: Elaboración propia.

- 3° piso. Se añade un nuevo volumen destinado a sala de grabación, sobre una bodega anexa. Se genera un tercer nivel sobre la bóveda del escenario, para dar lugar a una nueva sala de clases de gran tamaño.

- 1° piso. El escenario se modifica completamente, eliminando el foso. Se agregan escaleras de acceso al escenario en ambos lados, mantiene la boca del escenario y se genera una bóveda que contiene el espacio. Se añaden una serie de plataformas y muretes que culminan en la pileta de bautizos, ubicada al fondo del escenario
- 2° piso. En el volumen del foyer, en la antigua doble altura de la boletería, se genera una sala multiuso, actualmente utilizada para las reuniones de los pastores principales del templo.

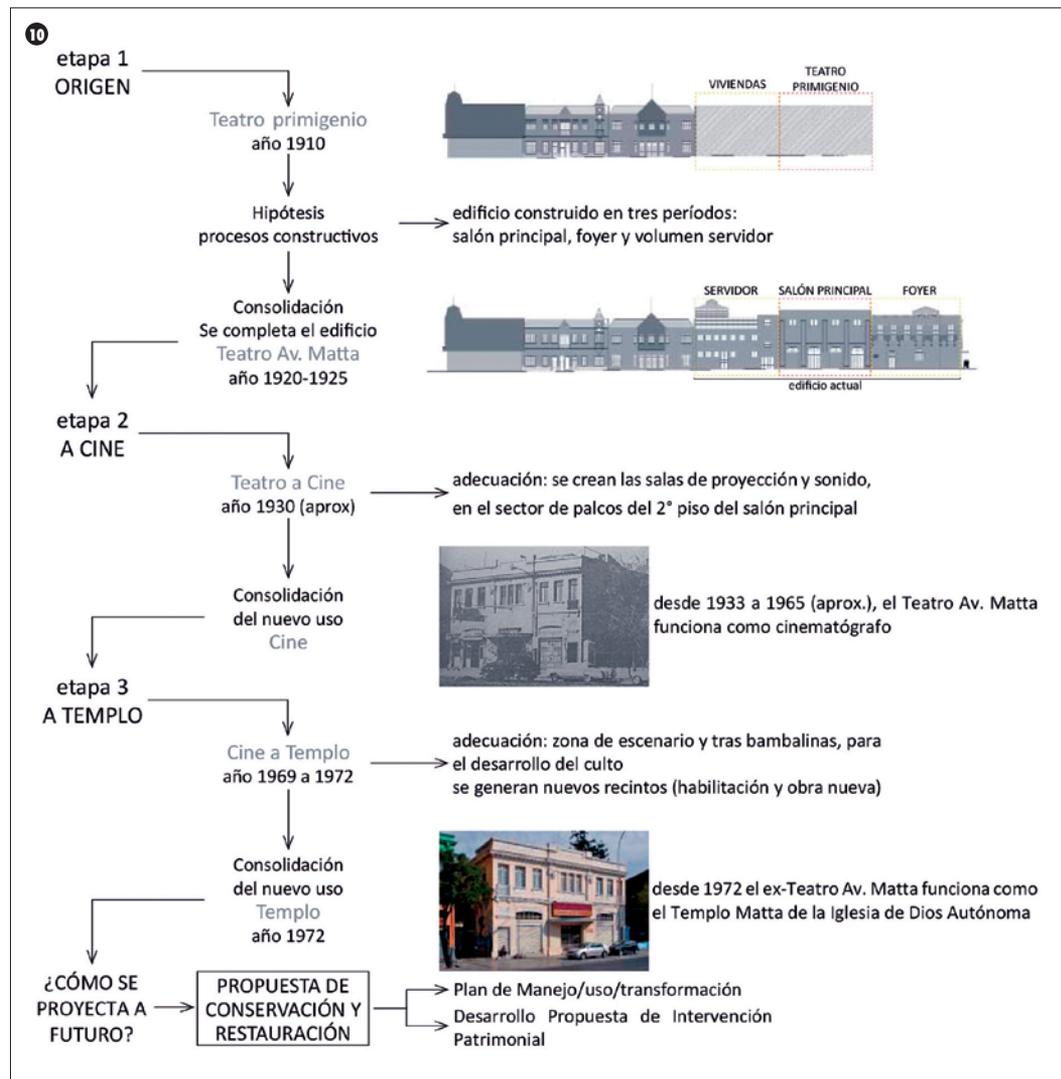
10. Ciclos de transformación y consolidación del ex Teatro Av. Matta. Fuente: Elaboración propia.

De lo descrito anterior, podemos concluir que el ex Teatro Av. Matta es un edificio que ha sufrido dos períodos de transformación y consolidación de usos: de Teatro a Cine y de Cine a Templo Evangélico. Estos cambios de uso han sido producto de cambios de tipo económicos, sociales, culturales y tecnológicos, han afectado al edificio de diversa forma, viéndose obligado a transformarse para no morir de forma temprana.

Estos usos tan disímiles entre sí: teatro, cine y templo evangélico, poseen una característica común: la necesidad de un gran espacio para acoger público/feligreses, además de un lugar para el desarrollo de la función/culto; de esta manera, notamos que la tipología de teatro italiano es la que se adapta mejor a los distintos usos sin la necesidad de generar grandes modificaciones en la tipología y estructura del edificio, es decir, sin que pierda su esencia de teatro.
